## NIEUWSBRIEF Vakinformatie asbestattest - 3 - november 2022

### Toepassing in de kijker: deksteen

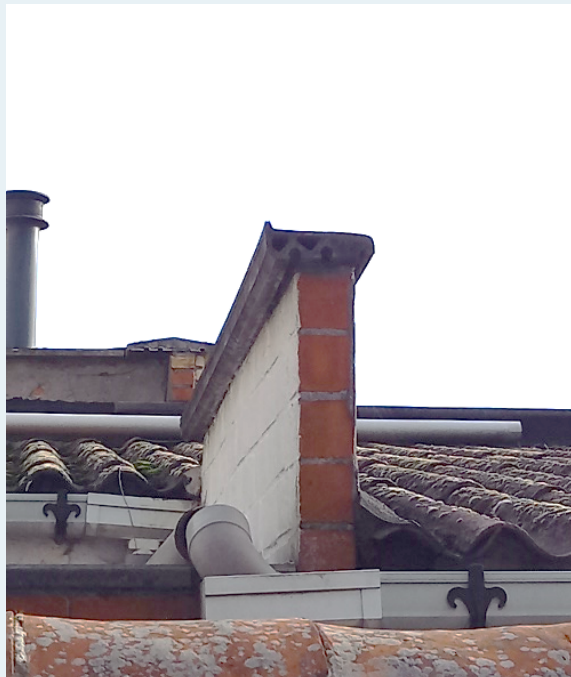
Om te voorkomen dat er vocht sijpelt in een muur via de bovenkant, voorziet men een afdekking die idealiter over de muur uitsteekt. Zo wordt water afgeleid en dringt het niet in de kern van de muur door.

Dekstenen of muurkappen bestaan meestal uit beton. En dus bestaat er ook een veelvoorkomende asbestocementen versie. Vaak is de asbestocementen deksteen hol aan de binnenkant. De bovenzijde is normaal aflopend, zodat het hemelwater versneld zijn weg naar beneden vindt. De asbestocementen dekstenen zijn meestal grijs of zwart, maar zijn soms ook in andere kleuren overschilderd.

Asbestverdachte dekstenen komen in de databank terecht in een bronfiche. De ADI kiest 'deksteen, muurkap' in de categorie 'Asbest'toepassing' en kan verder opteren voor een volle of holle plaat.

Een deksteen valt niet onder de limitatieve lijst van asbestocementen buitenschiltoepassingen met het automatische label 'niet-asbestveilig'. Als ze een verhoogd of hoog materiaalrisico hebben, moeten ze wel verwijderd worden om het label 'asbestveilig' te krijgen.

Als een deksteen voorkomt op een gemeenschappelijk muurtje, bv. op de perceelsgrens tussen twee bureu, dan wordt de asbesttoepassing in beide asbestattesten opgenomen.
