## NIEUWSBRIEF 12 Vakinformatie asbestattest - juni 2024

### Kwaliteitsborging in de kijker: één digitale rapportage-omgeving voor CI-controles

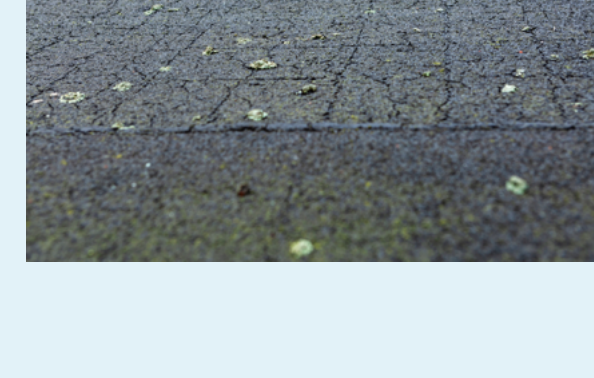
Roofing is een belangrijk bouw materiaal, niet alleen als dakbedekking gebrand op platte daken maar ook in andere toepassingen. Naast deze roofing op rol bestaan er meer bitumineuze toepassingen, zoals:

- roofing leien,
- roofing als thermische isolatie aan leidingen en expansievaten,
- roofing als waterkering,
- zwarte afkittlaag, bijvoorbeeld aan roofing (cf. mastiek),
- asfalt,
- trapneuzen, dit zijn zwarte platen met een gemengde cement-bitumenmatrix gebruikt aan het uiteinde van trapredes,
- bekleding van trapleuning.

Het inspectieprotocol bepaalt dat roofing altijd asbestverdacht is behalve indien het materiaal geproduceerd is na 2000. Met andere woorden: een monstername en laboanalyse zijn verplicht om roofing als 'niet-asbesthoudend' te identificeren, behalve als dus aangetoond wordt dat het materiaal geproduceerd is na 2000. Toch is monstername niet evident wegens het risico op lekkage in het dak. Ook de labo-analyse is moeilijk wegens de kleverigheid en lage densiteit van asbestvezels in het materiaal. Als u als ADI geen monster neemt, neemt u de roofing in de inventaris op als asbesthoudend.

Asbesthoudende roofing op het dak is een hechtgebonden buitenschiltoepassing. Omdat het niet in vezelcement is, geldt dus niet de mijlpaal 2034. Het materiaal valt dan onder mijlpaal 2040. Om tot een asbestveilige toestand te komen moet het verwijderd worden tegen 2040 als het een hoog risico heeft; als het in goede staat is moet de gebruiker/eigenaar het veilig beheren.
