## NIEUWSBRIEF 4 Vakinformatie asbestattest - december 2022

### Toepassing in de kijker

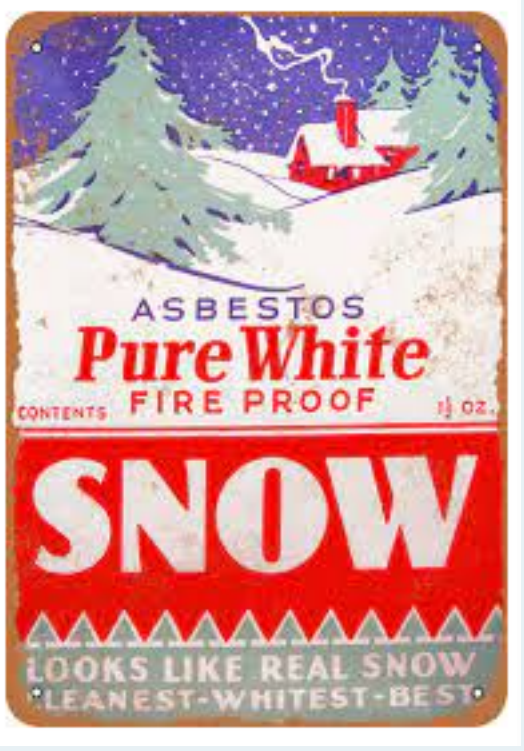
Vroeger werden asbestvlokken of asbestpoeder (quasi 100% pure asbestvezels) gebruikt als nepsneeuw. De nepsneeuw kwam voor op kerstdecoratie maar werd ook in theaterzalen en in filmstudio's gebruikt.
