## NIEUWSBRIEF Vakinformatie asbestattest - 2 - oktober 2022

### De eerste asbestattesten

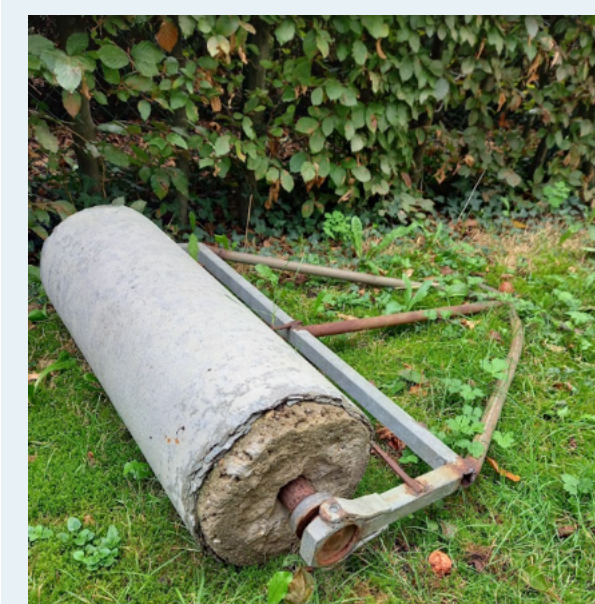
Huidige tuinhalsen bestaan vooral uit metaal. Vroeger werd dit gereedschap ook vervaardigd uit beton in een asbestcementen koker.

Het rollend gedeelte bestaat uit een niet-asbesthoudende kern (beton) en een asbesthoudende mantel (asbestcement). Het gaat eigenlijk om verloren bekisting, waarbij buizen in vezelcement werden gebruikt als gietvorm om er dan beton in te storten. Zo'n gebruik van een asbestcementen koker als verloren bekisting zien we ook terug bij steunpalen. Dergelijke tuinhalsen geeft een ADI in de databank in als een roerend goedfiche. De primaire drager is hier materieel/arbeidsmiddel. De asbesttoepassing omschrijft de ADI als verloren bekisting (buis, koker). Als de tuinhals niet meer gebruikt wordt, hanteert de ADI een afvalfiche.
